# Wartungsanleitung für Axis (Pumpen)

## Axis 20

## Axis 40 and 90

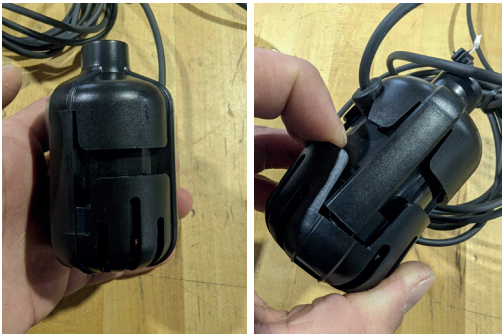
**Entfernen der unteren Abdeckung:** Hebeln Sie die untere Abdeckung vorsichtig von den 3 Verriegelungslaschen an den Seiten des Motorgehäuses. Dies sollte keine große Anstrengung erfordern, und nachdem 2 Laschen ausgehakt sind, sollte sich die Abdeckung lösen.

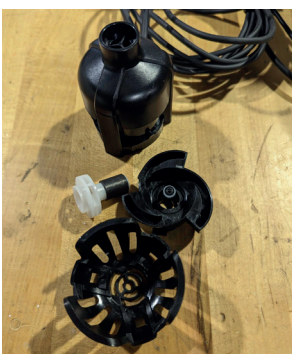
Durch diese vollständige Demontage wird sichergestellt, dass alle Teile des Motors ordnungsgemäß in eine Lösung aus 50/50 heißem Wasser und Essig oder in eine Lösung aus Zitronensäure getaucht werden können.

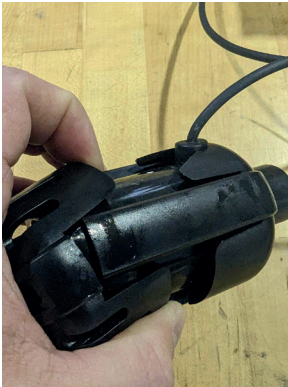
**Entfernen der unteren Abdeckung:** Hebeln Sie die untere Abdeckung vorsichtig von den 3 Verriegelungslaschen an den Seiten des Motorgehäuses ab. Dies sollte keine große Anstrengung erfordern, und nachdem 2 Laschen ausgehakt sind, sollte sich die Abdeckung lösen.
